# Improving the wind

Robotics technology to improve wind turbines performance

## Tecnologías y recomendaciones de inspección para la Extensión de Vida de palas 2021

Grupo Trabajo Extensión de Vida

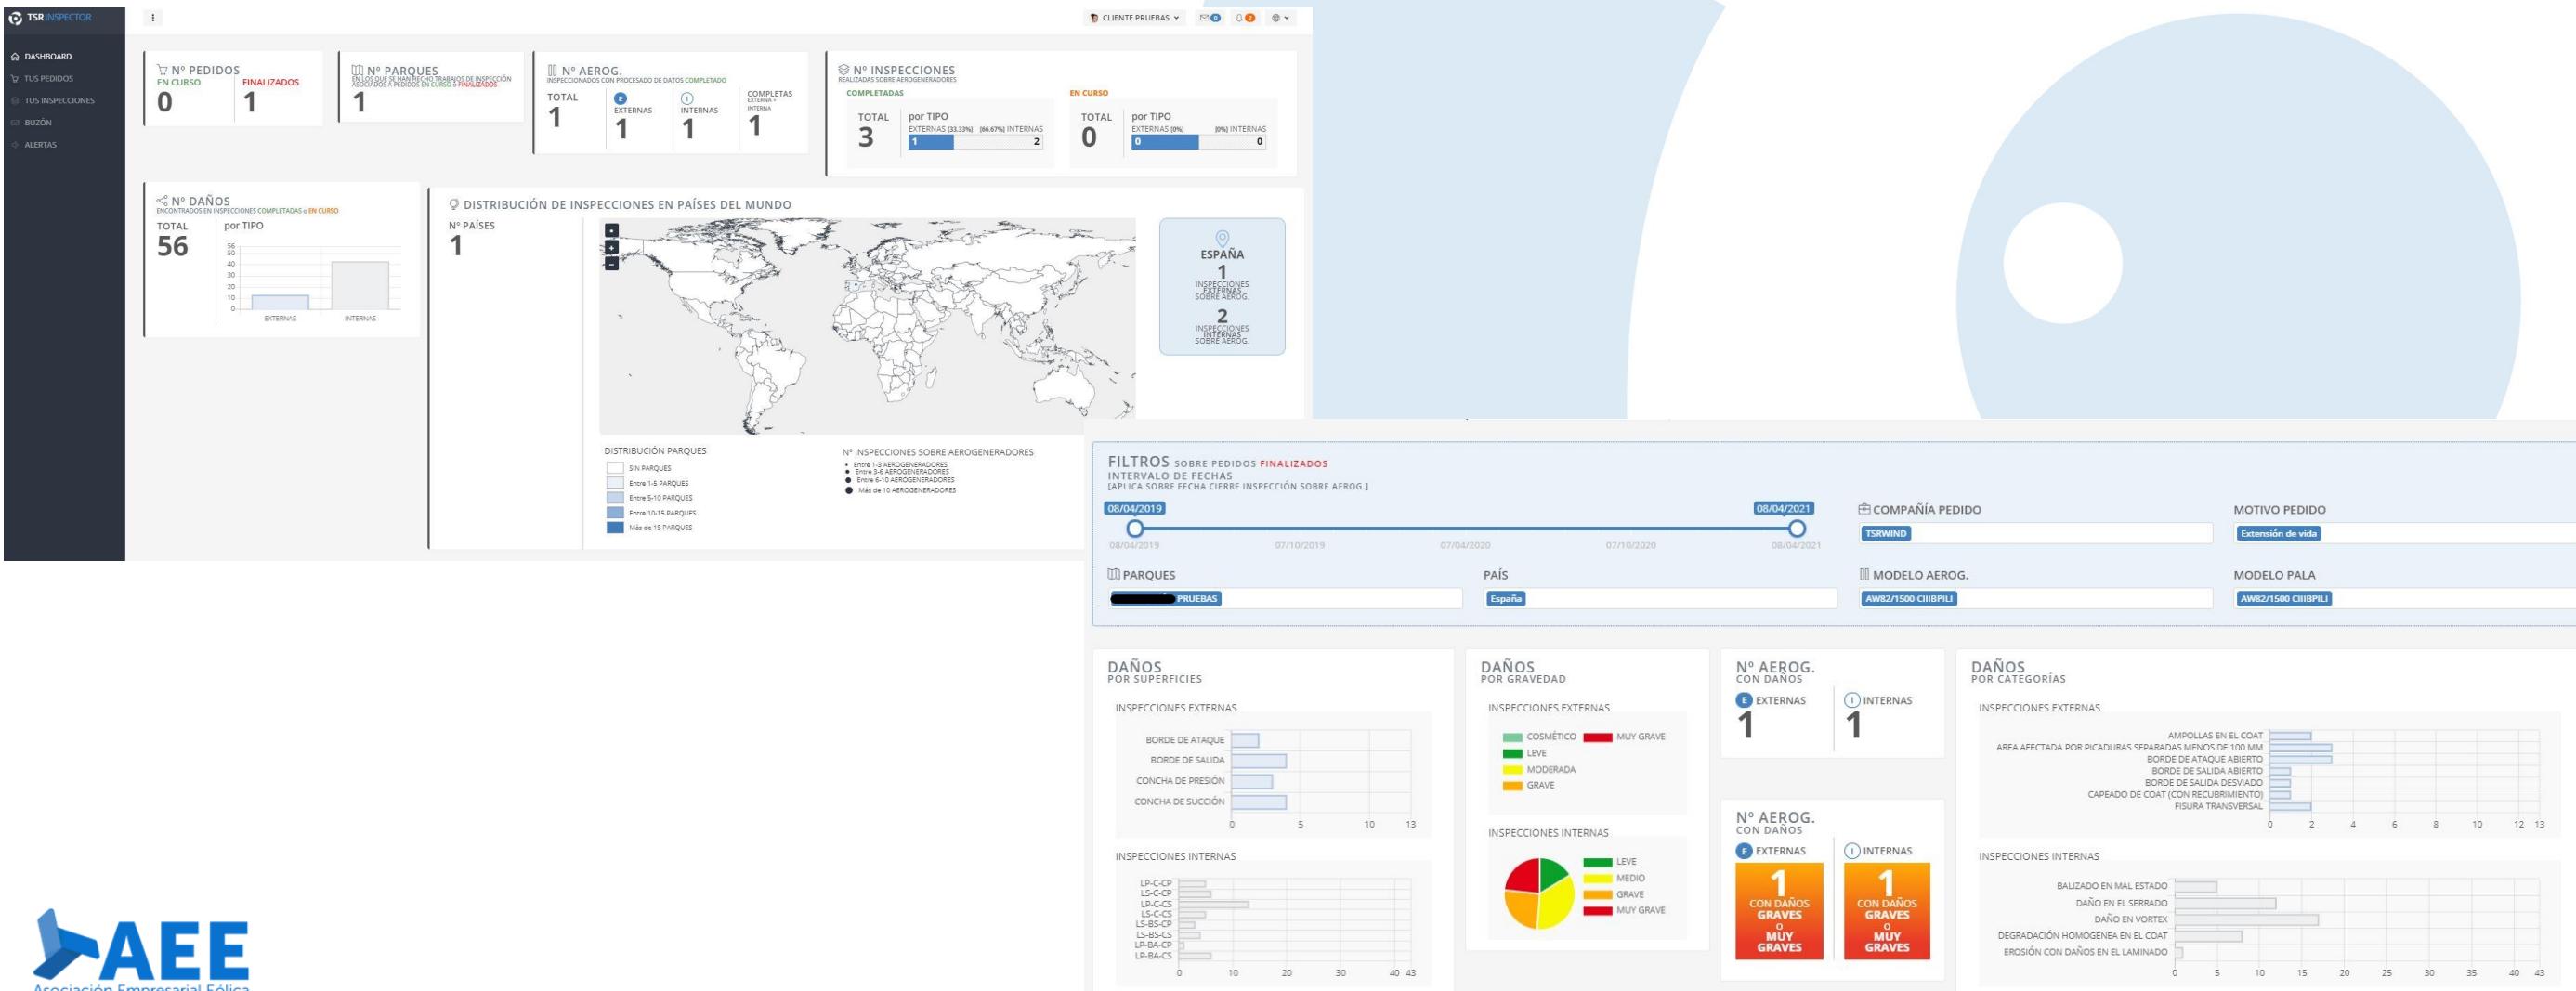
TSR Inspector es un software de procesamiento de imágenes desarrollado por TSR en colaboración con la UPM y, a su vez es una plataforma web exclusiva para clientes donde éstos pueden acceder a las imágenes reconstruidas y descargar el informe de daños.

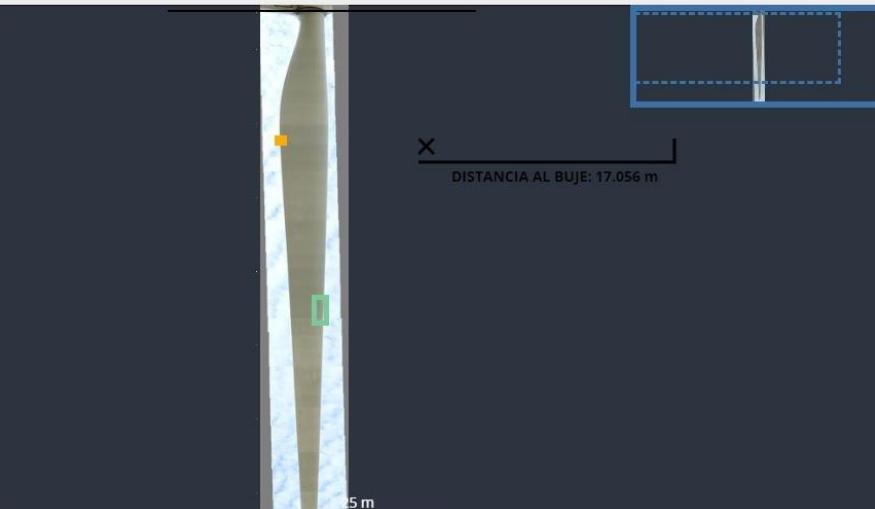
**BORDE DE ATAQUE**

DISTANCIA AL BUJE: 17.056 m

DISTANCIA AL BUJE	GRAVEDAD	CATEGORÍA
40m.	COSMÉTICO	Borde de ataque abierto
17m.	GRAVE	Borde de salida desviado

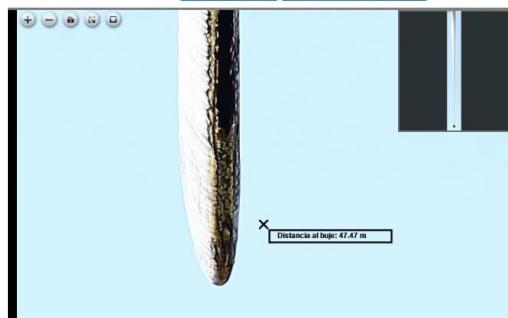
**CONCHA DE PRESIÓN**

DISTANCIA AL BUJE: 47.47 m
